# COME SMONTARE E SOSTITUIRE IL VETRO AD UN SAMSUNG GALAXY TAB 3 10.1 GT-P5210 5200

## **Guida Tutorial Sostituzione Vetro Samsung Tab 3 10.1" GT-P5210 5200**

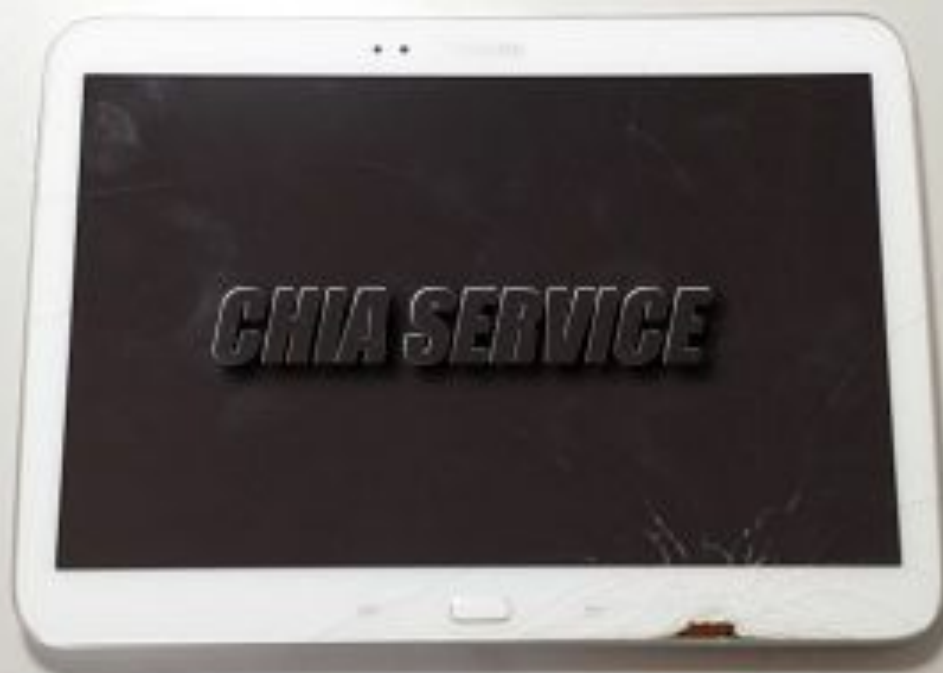
Queste sono le condizioni nelle quali si trovava il nostro Samsung Galaxy Tab 3 10.1".

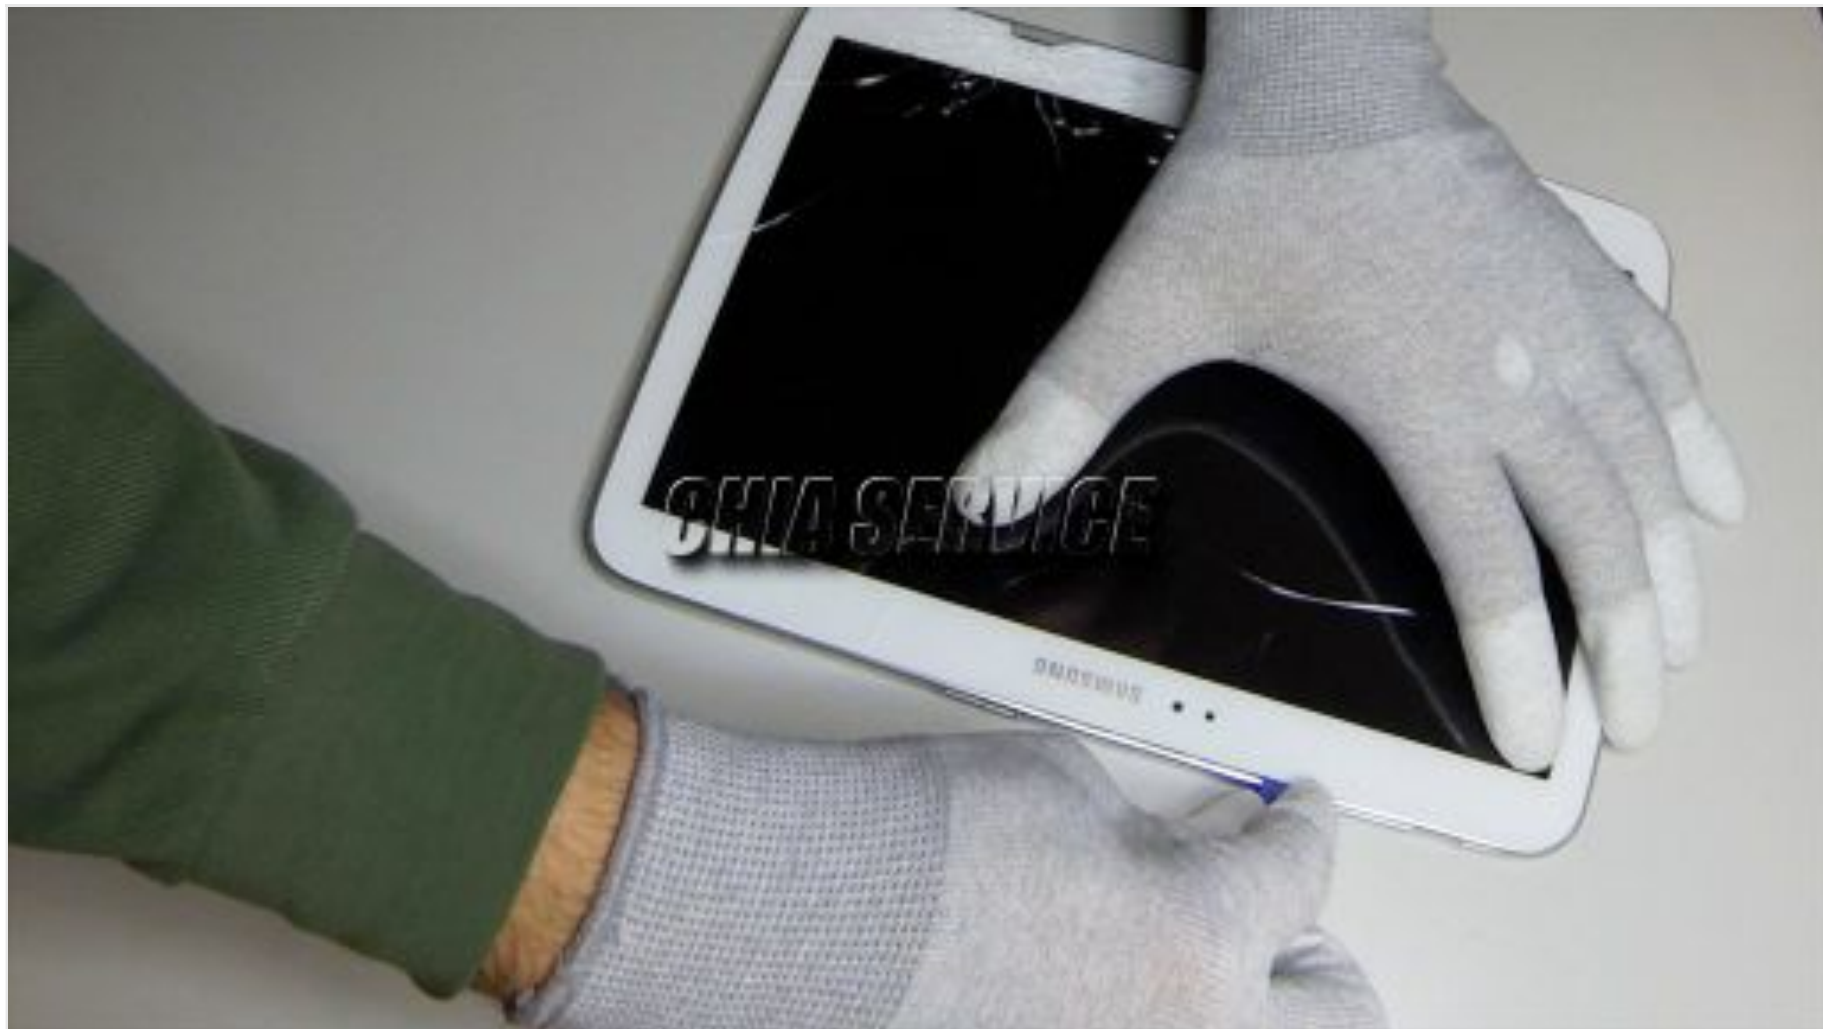
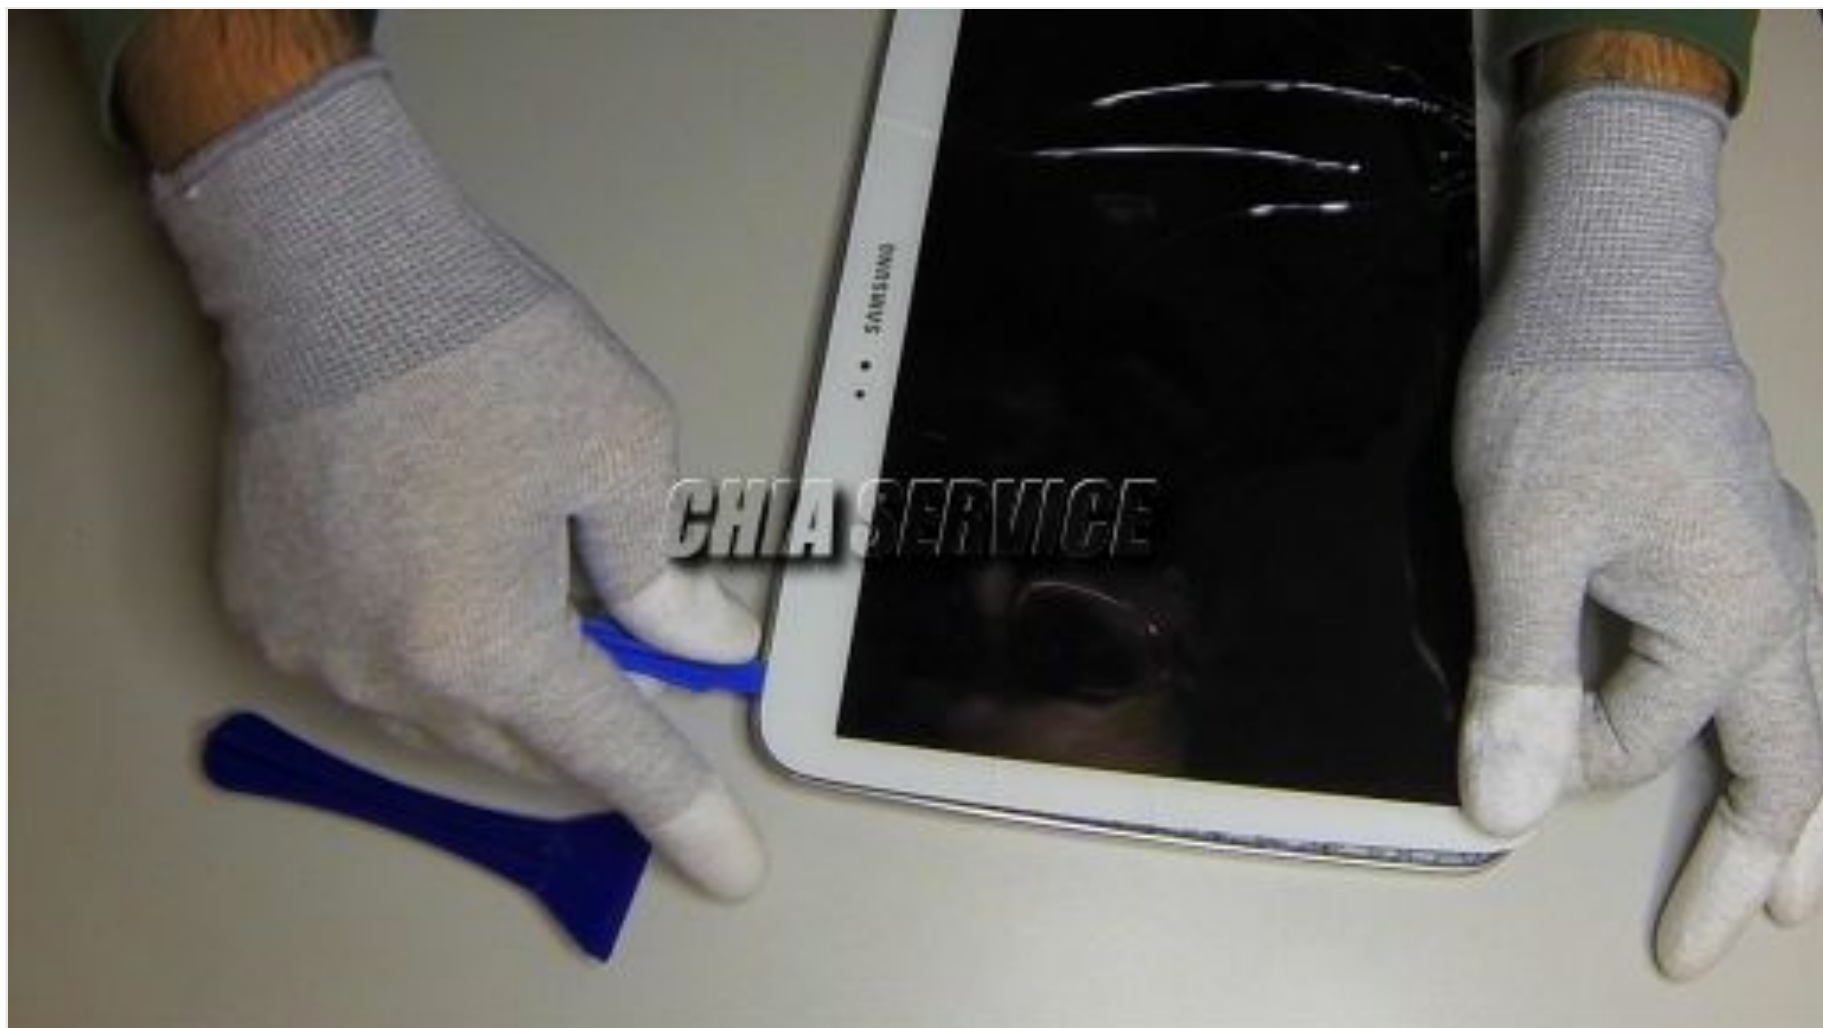
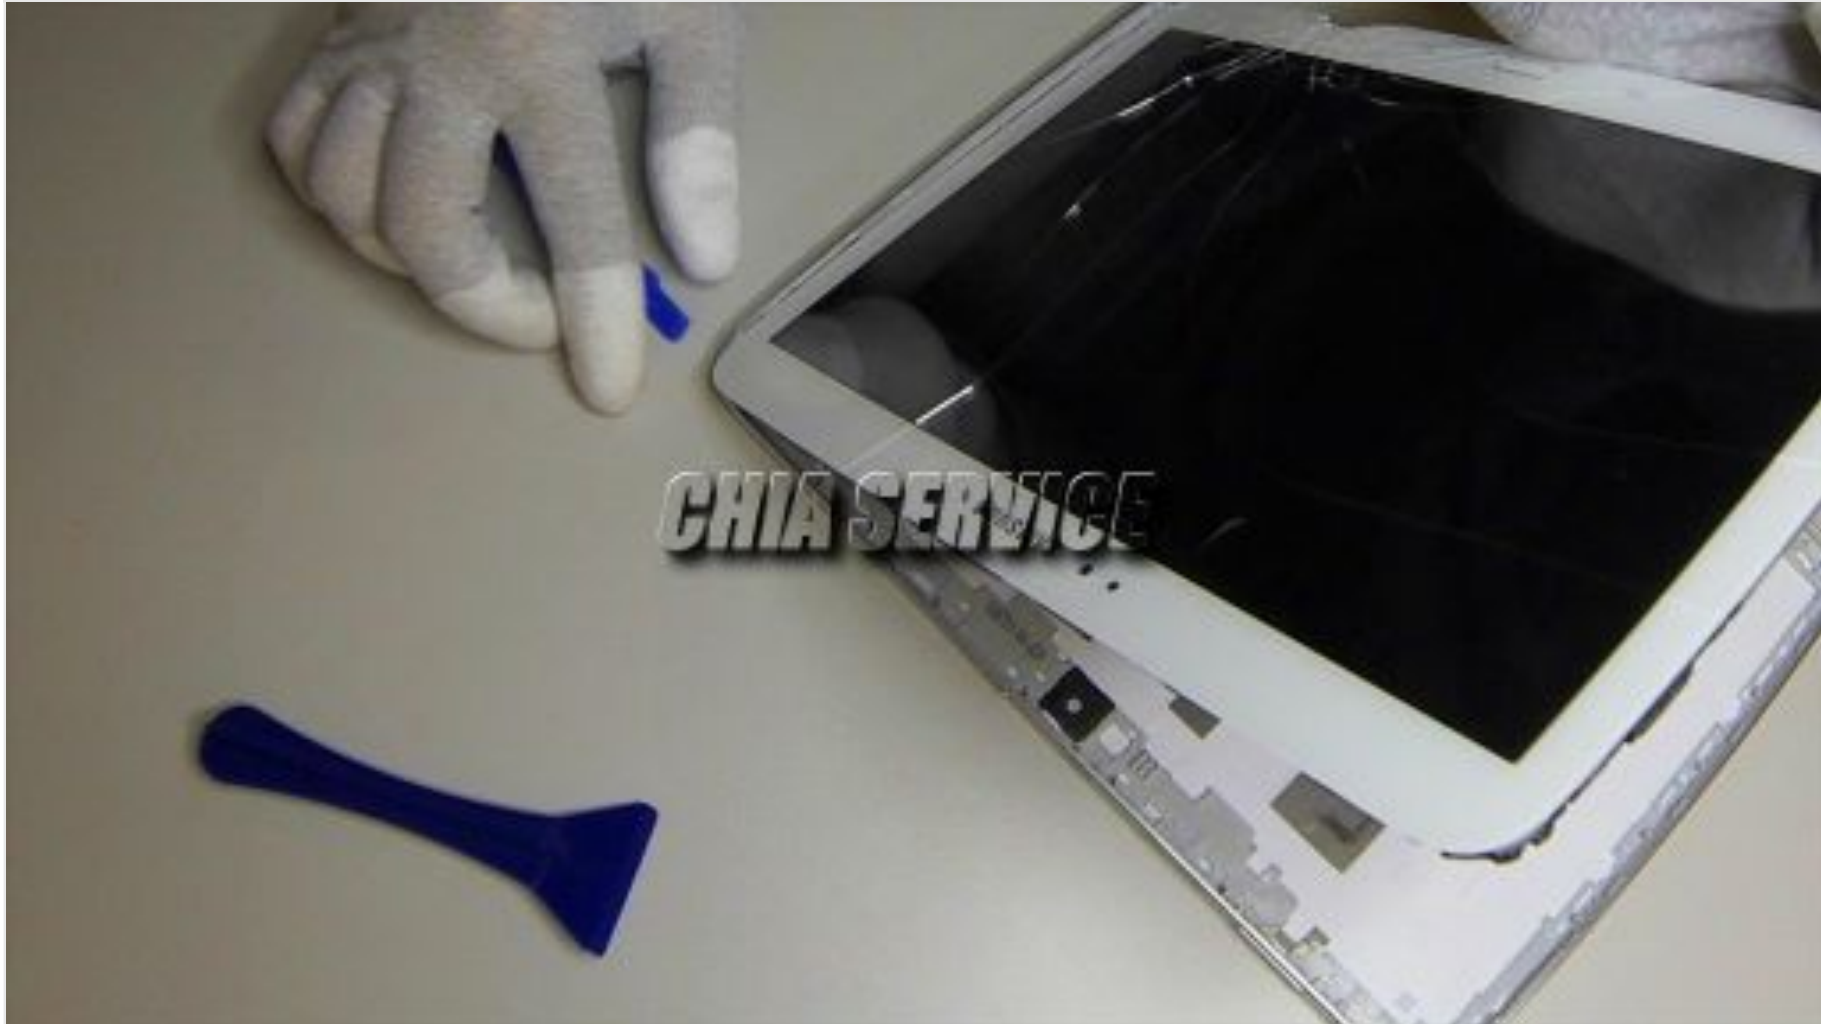
Inseriamo un caccialeva tra la cornice e il case, rotarlo lungo il perimetro fino a sganciare i due elementi.

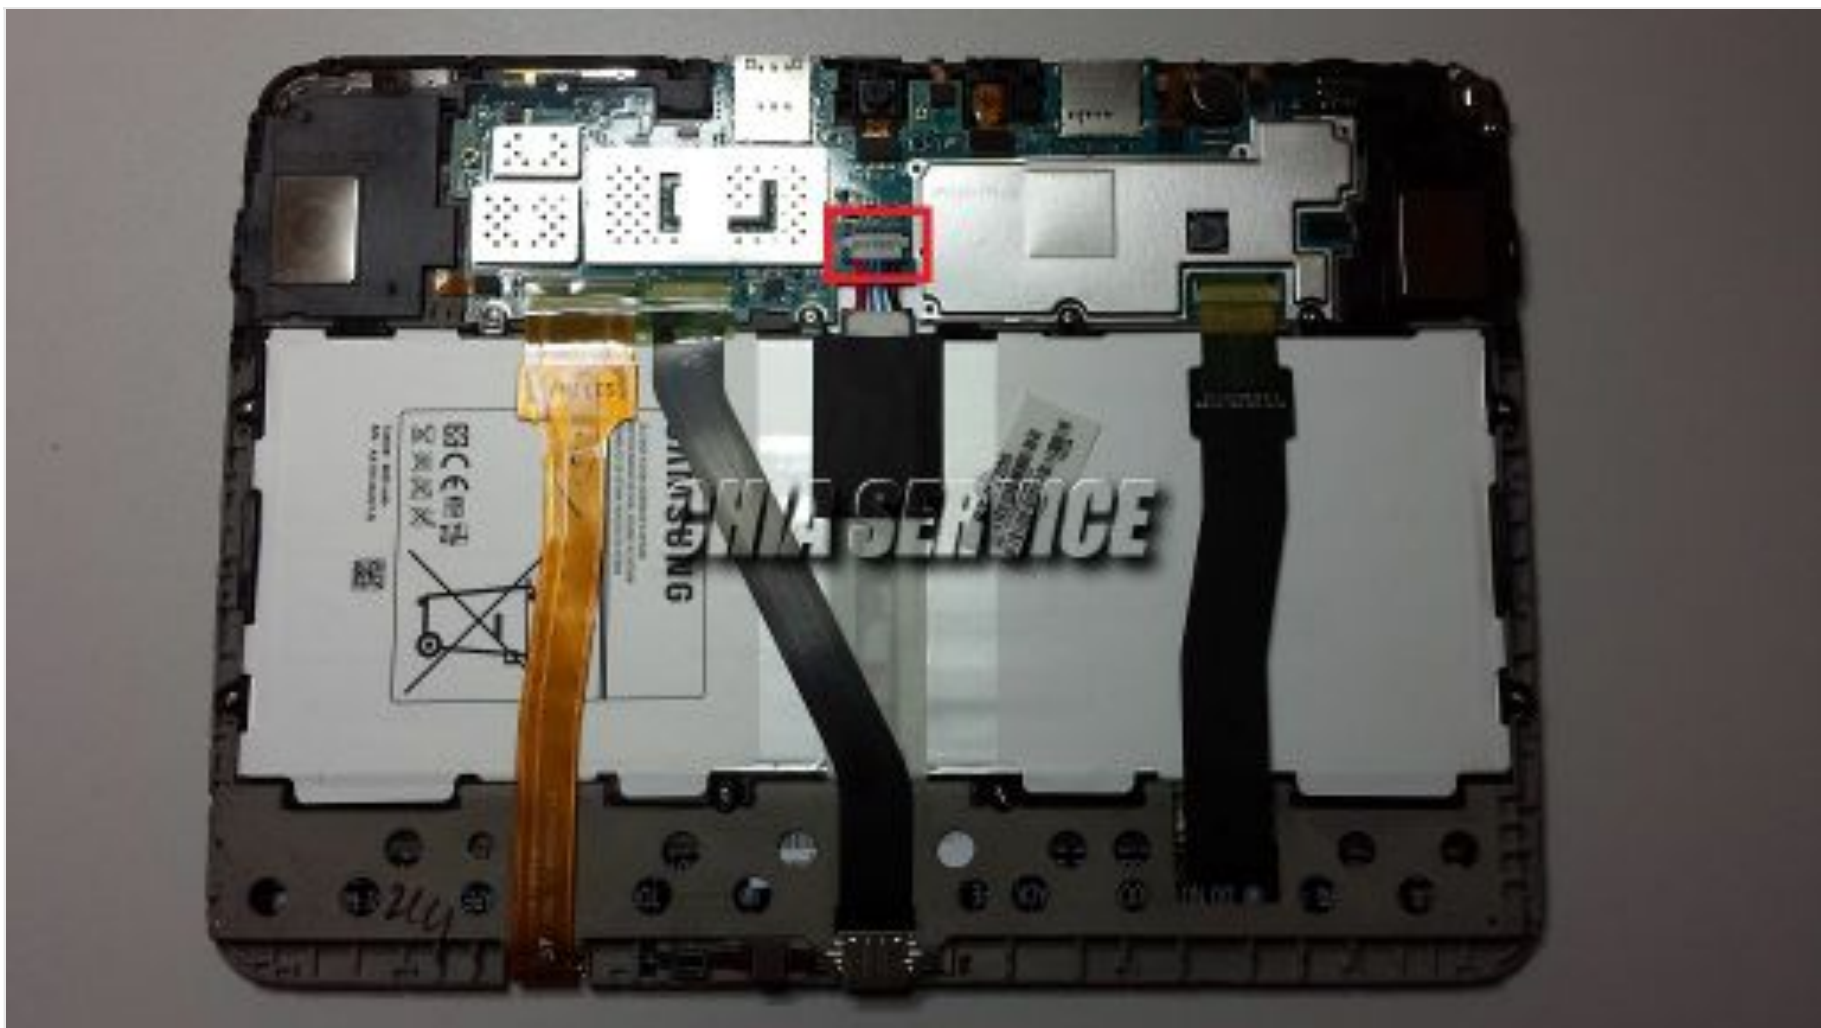
Rimuovere la Batteria, per fare questo scollegiamo il connettore della medesima e i tre flat dalla scheda madre, nell'ordine sono del Vetro Touch Screen, del Dock di Ricarica e del Display Lcd.

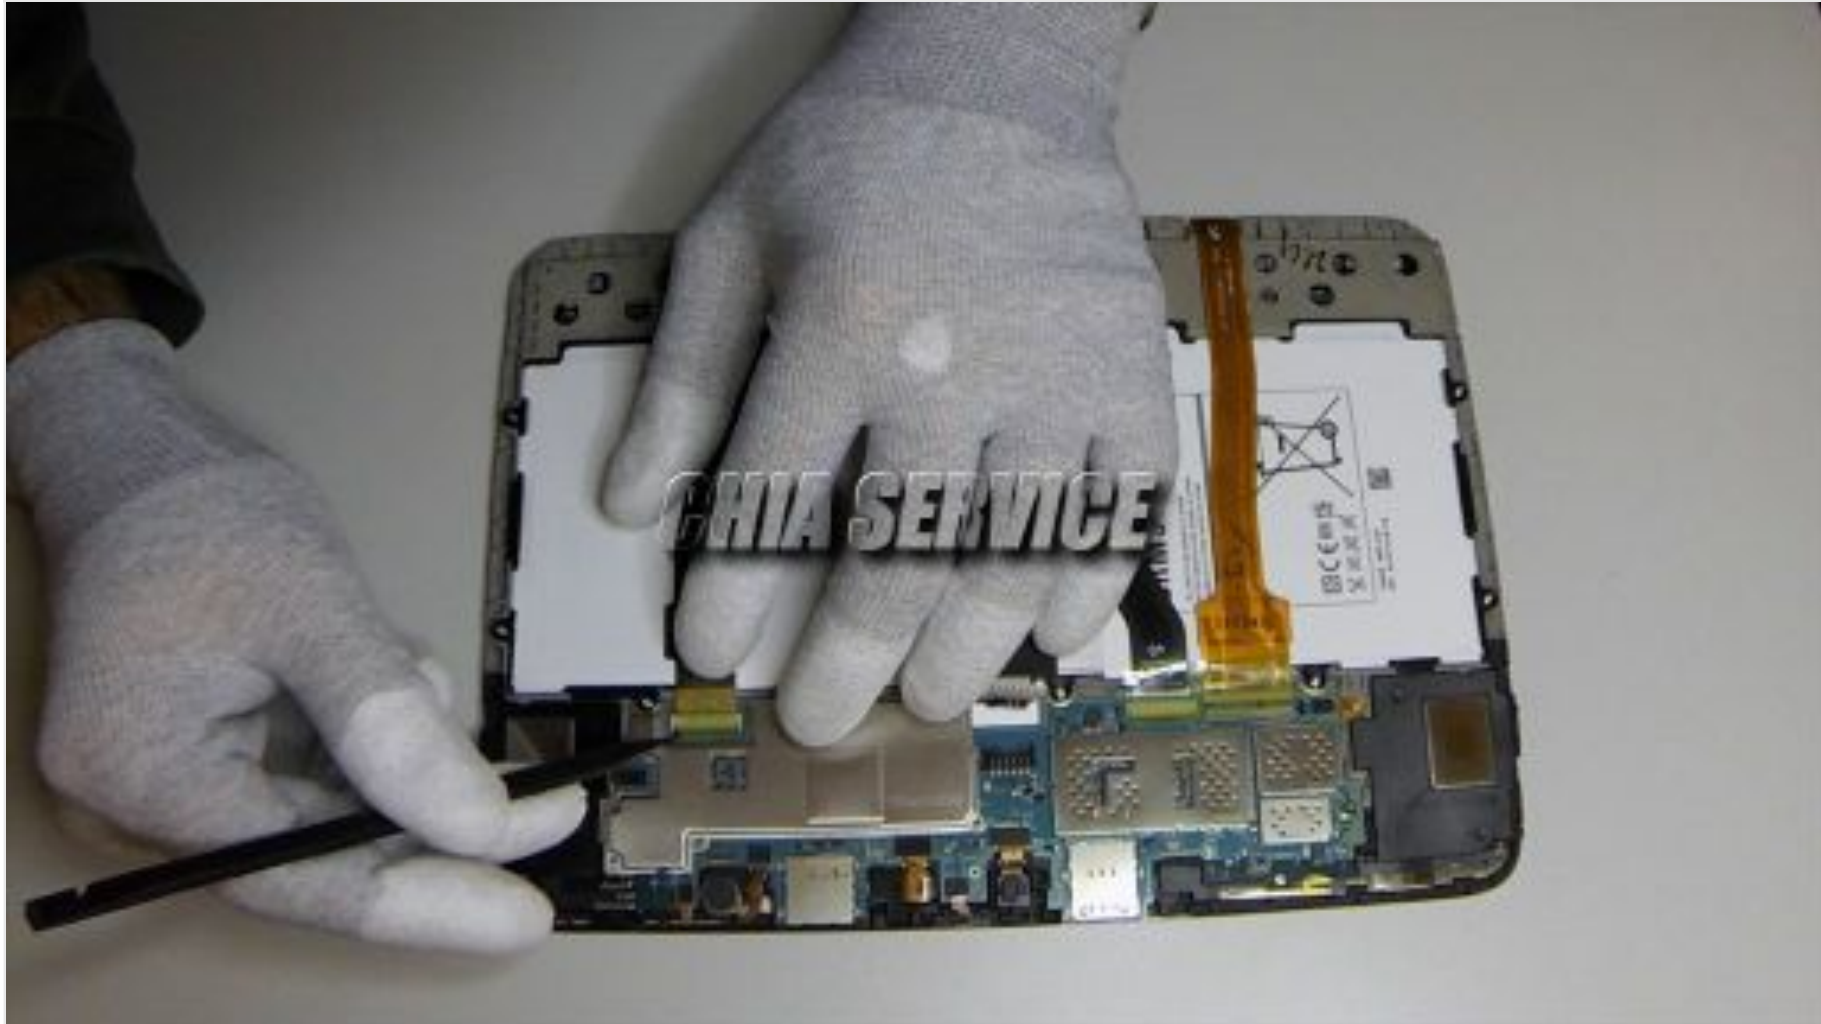
I tre flat ancorati anche da un adesivo verde che aumenta la sicurezza di tenuta.

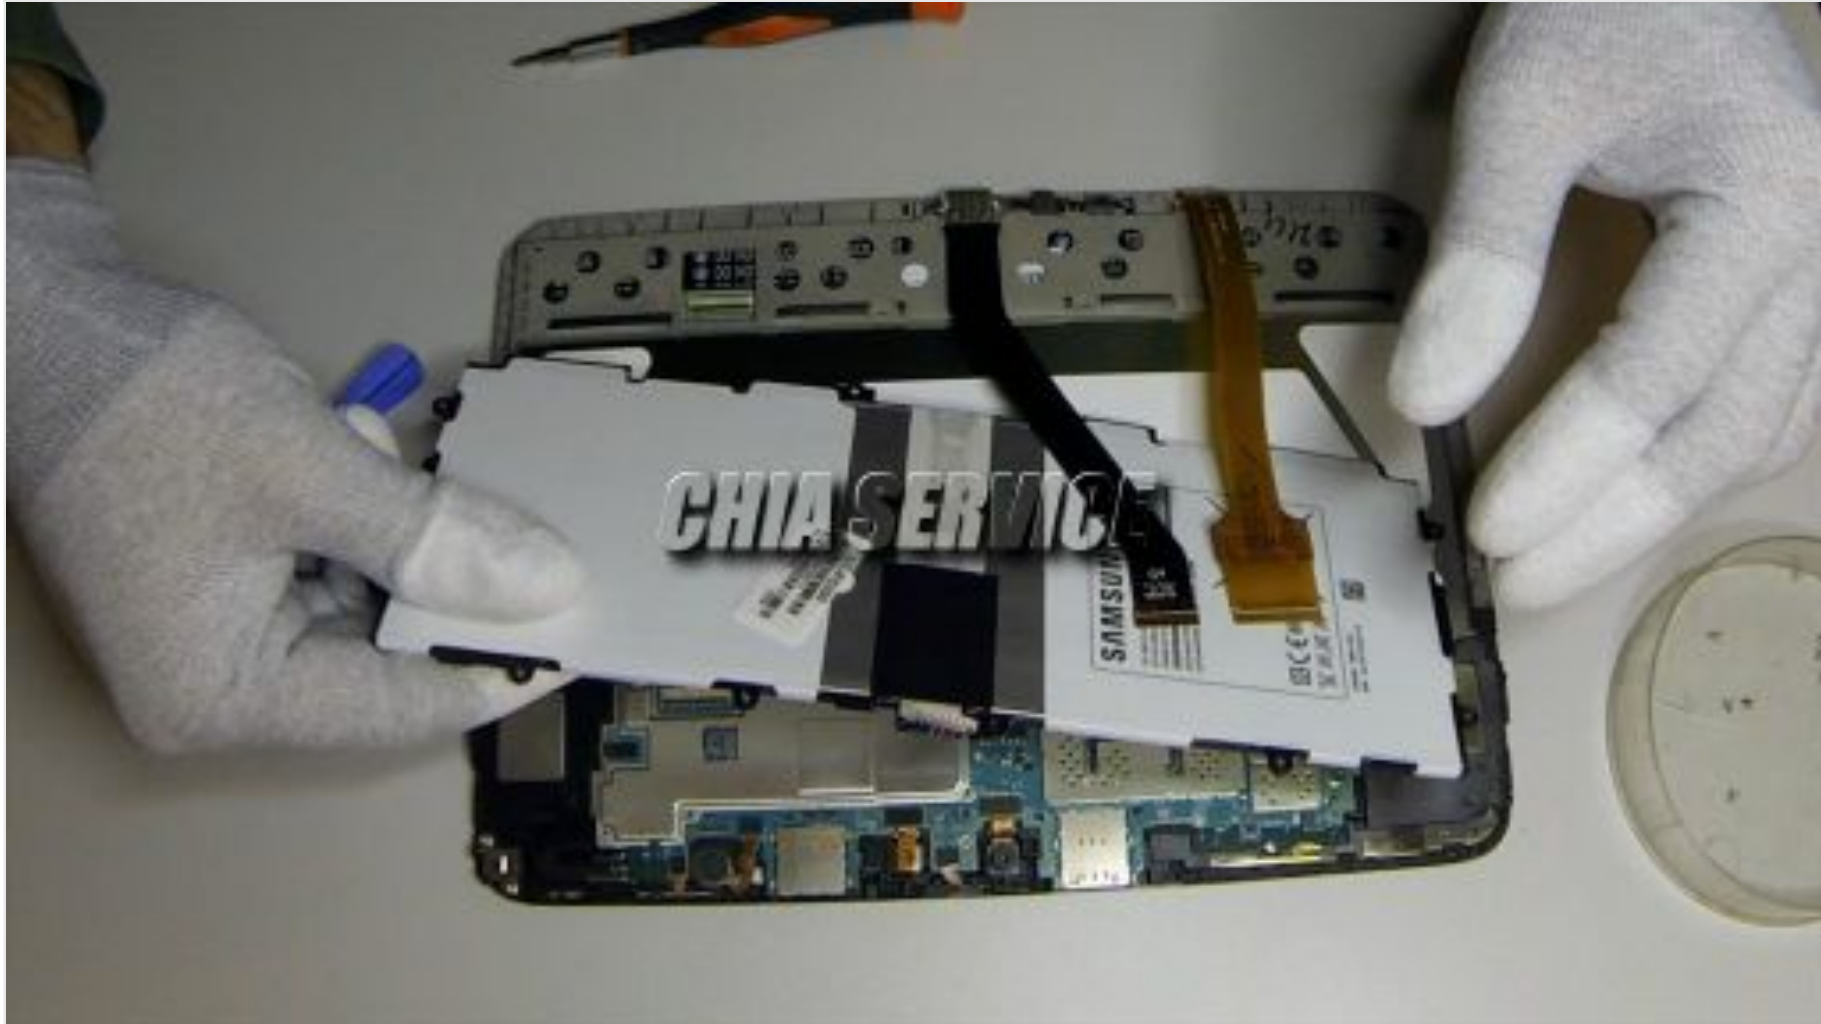
Passiamo alla rimozione fisica del flat del Display e della Batteria, svitiamo tutte le viti di quest'ultima.

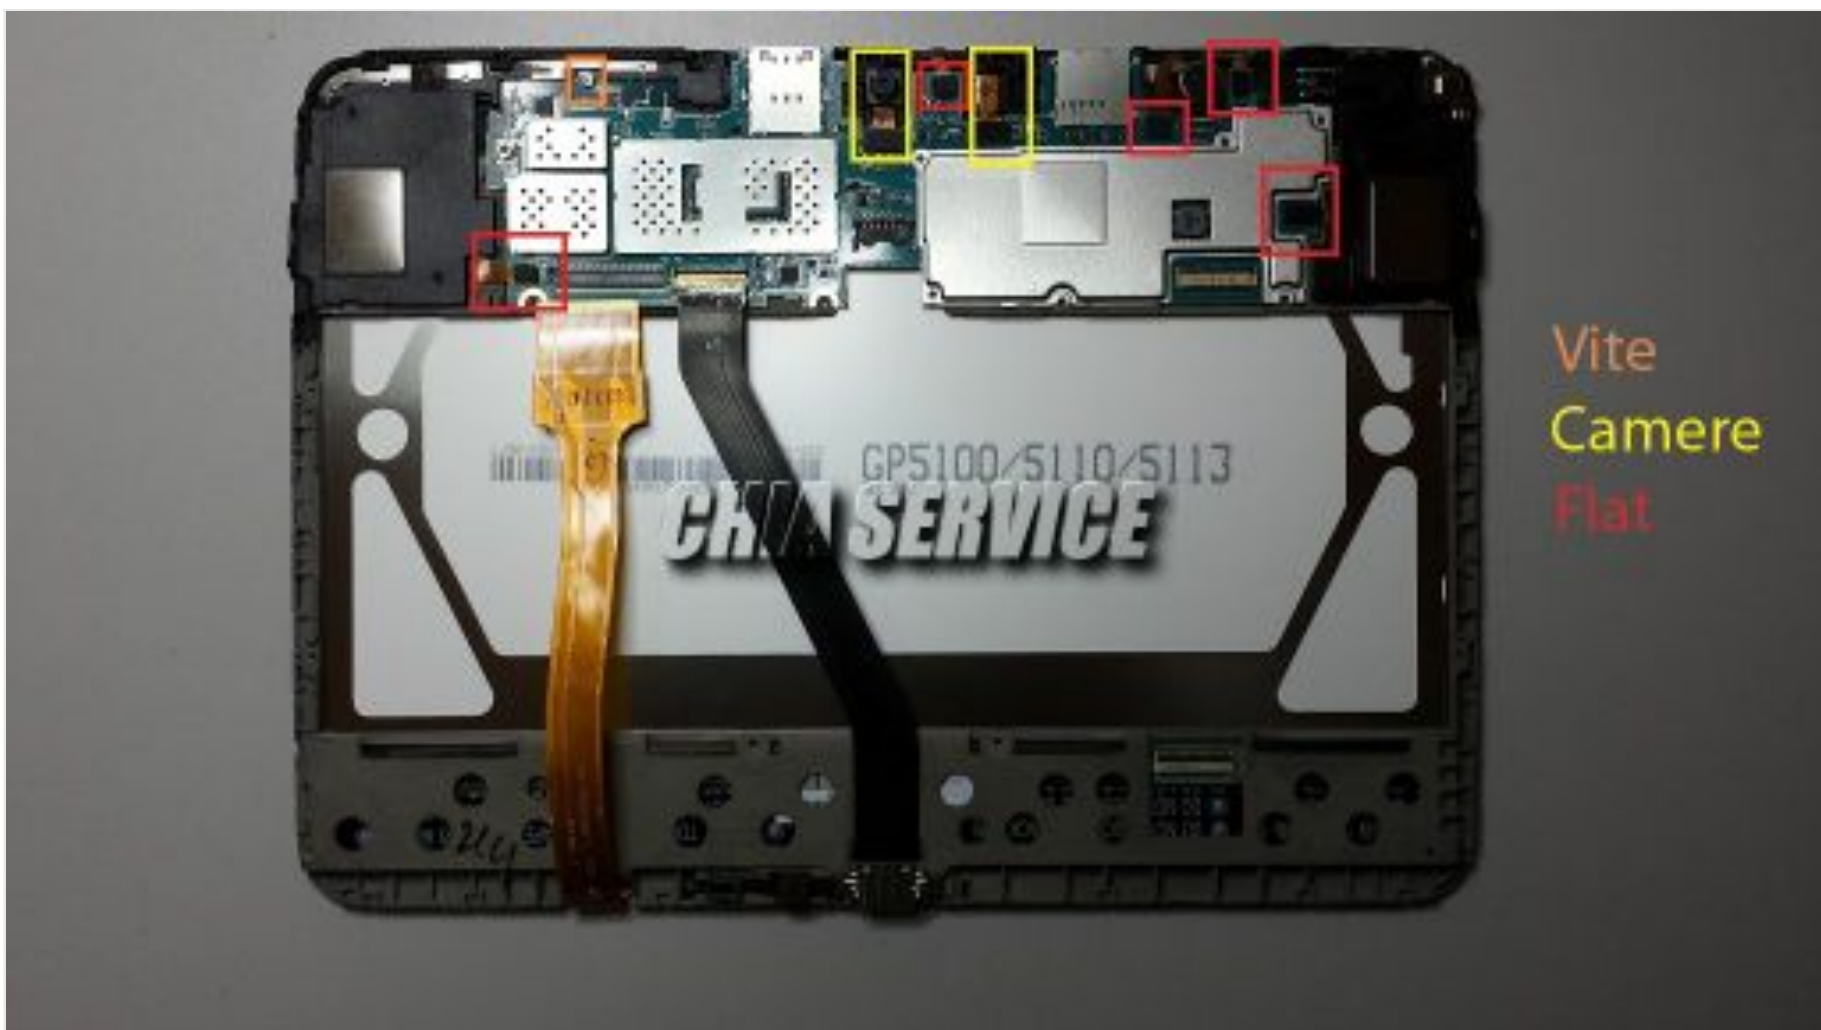
Passiamo alla fase dove rimuoveremo la Scheda Madre, nell'ordine, svitare l'unica vite presente, scollegare tutti i flat hardware e le due fotocamere.

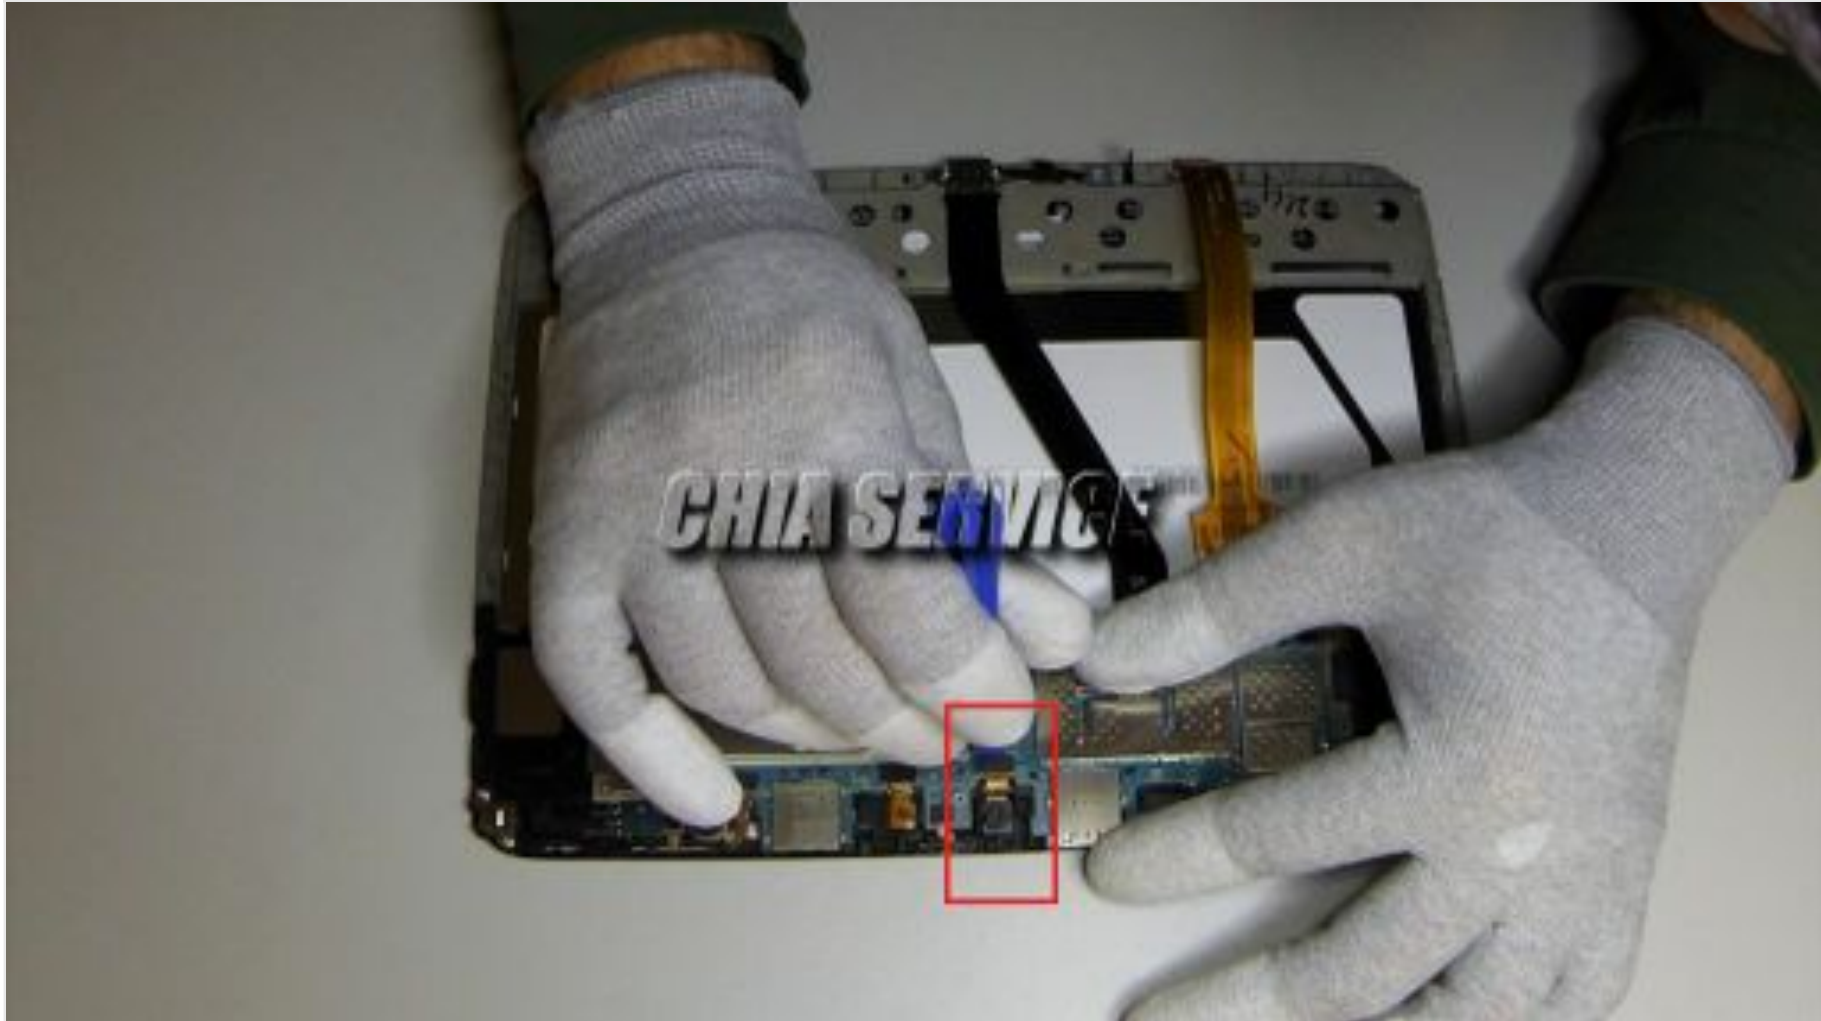
Rimozione Camera Frontale.

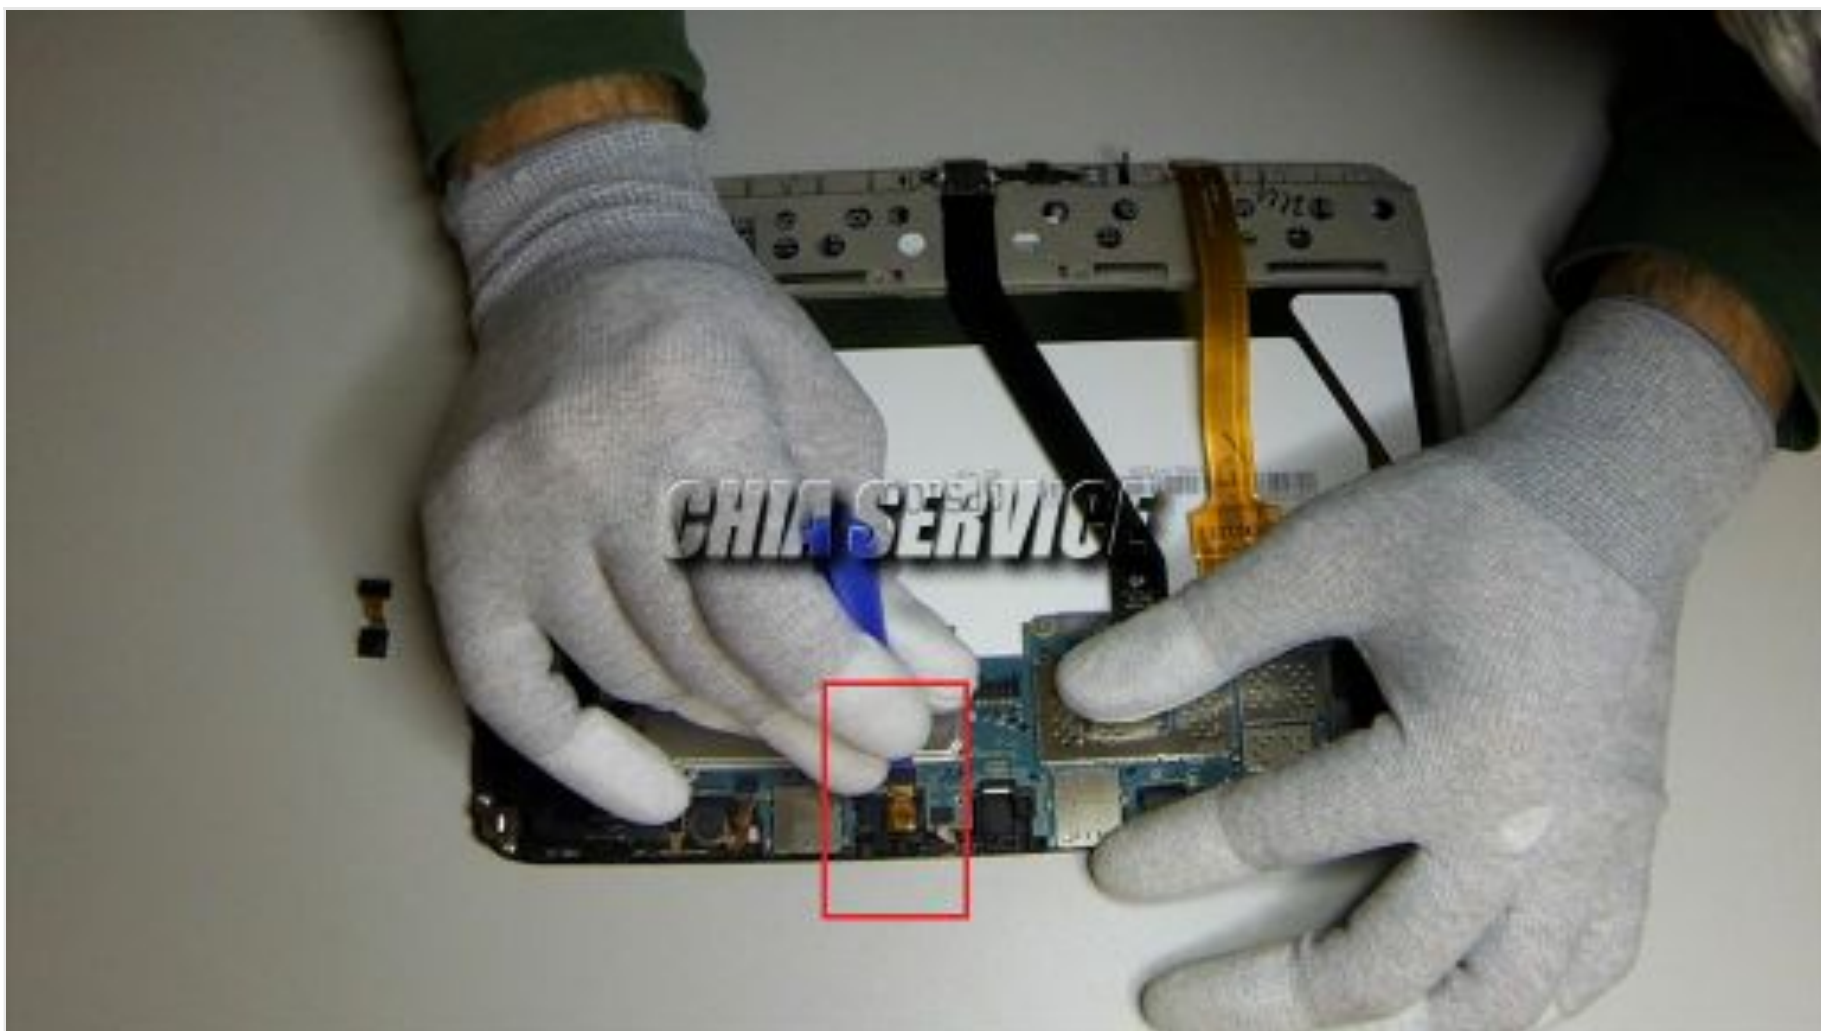
Rimozione Camera Retro.

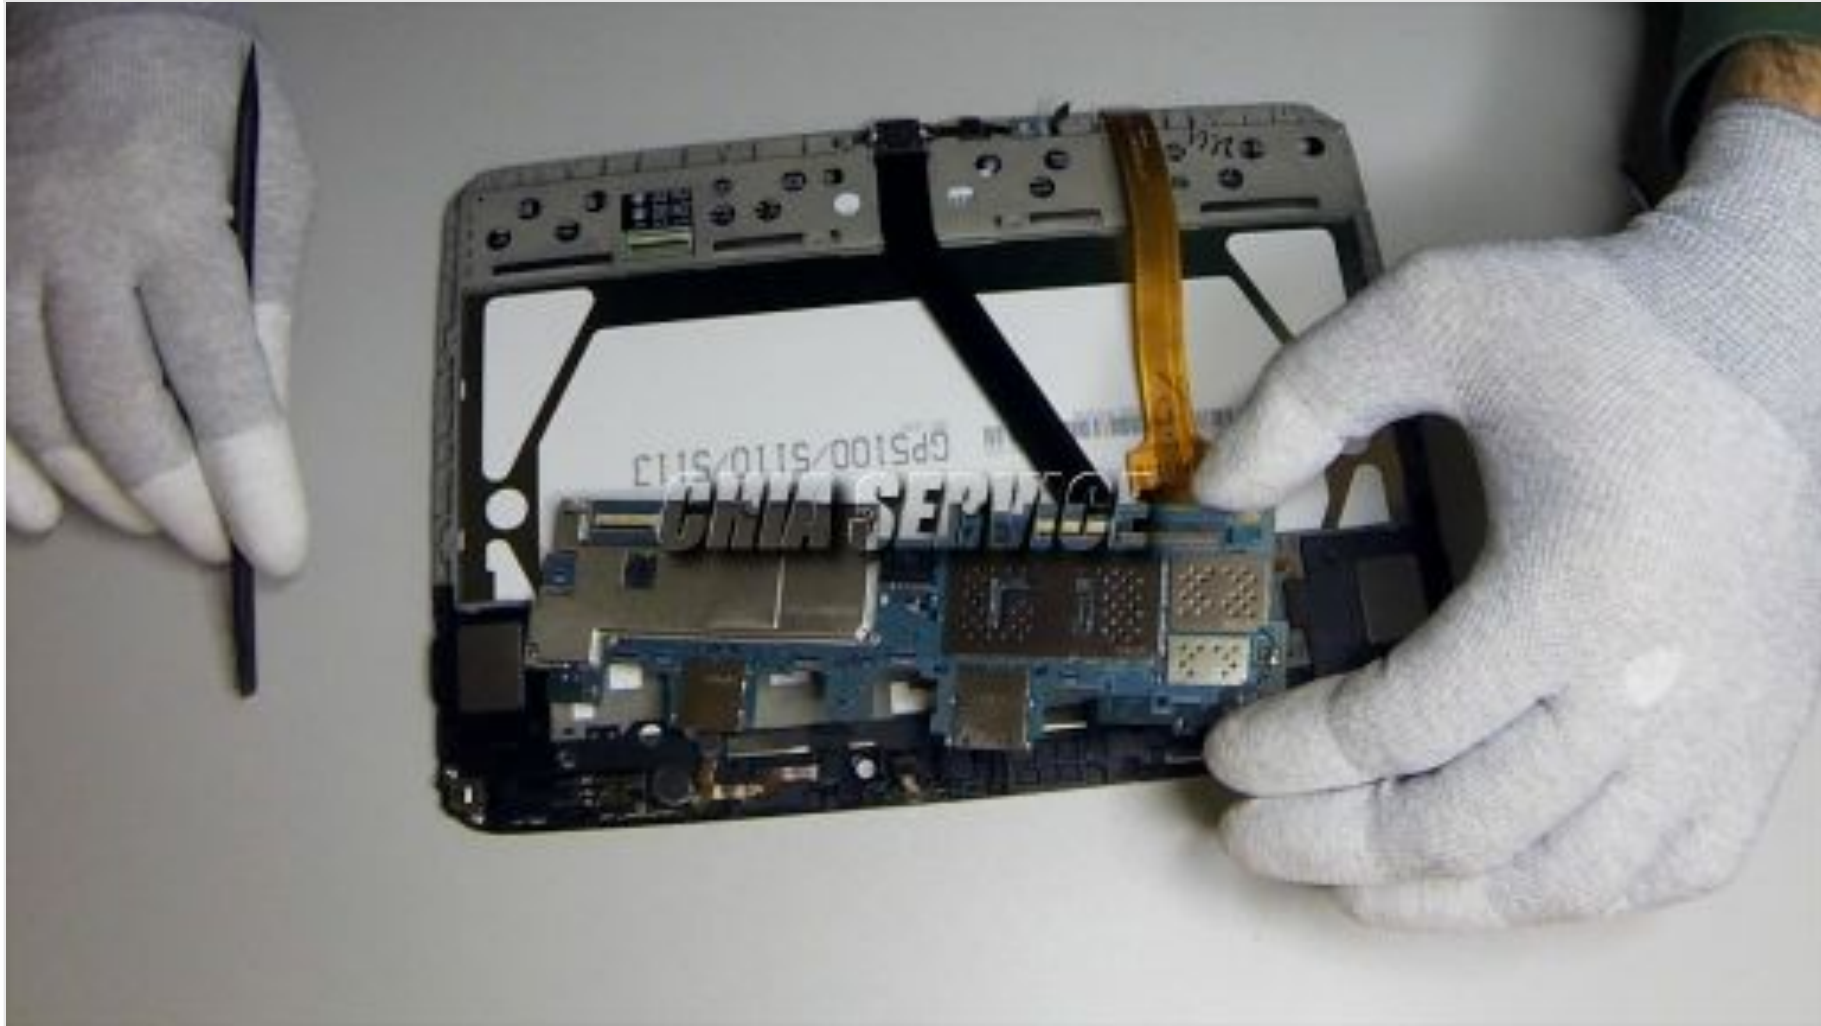
Espulsione Scheda Madre.

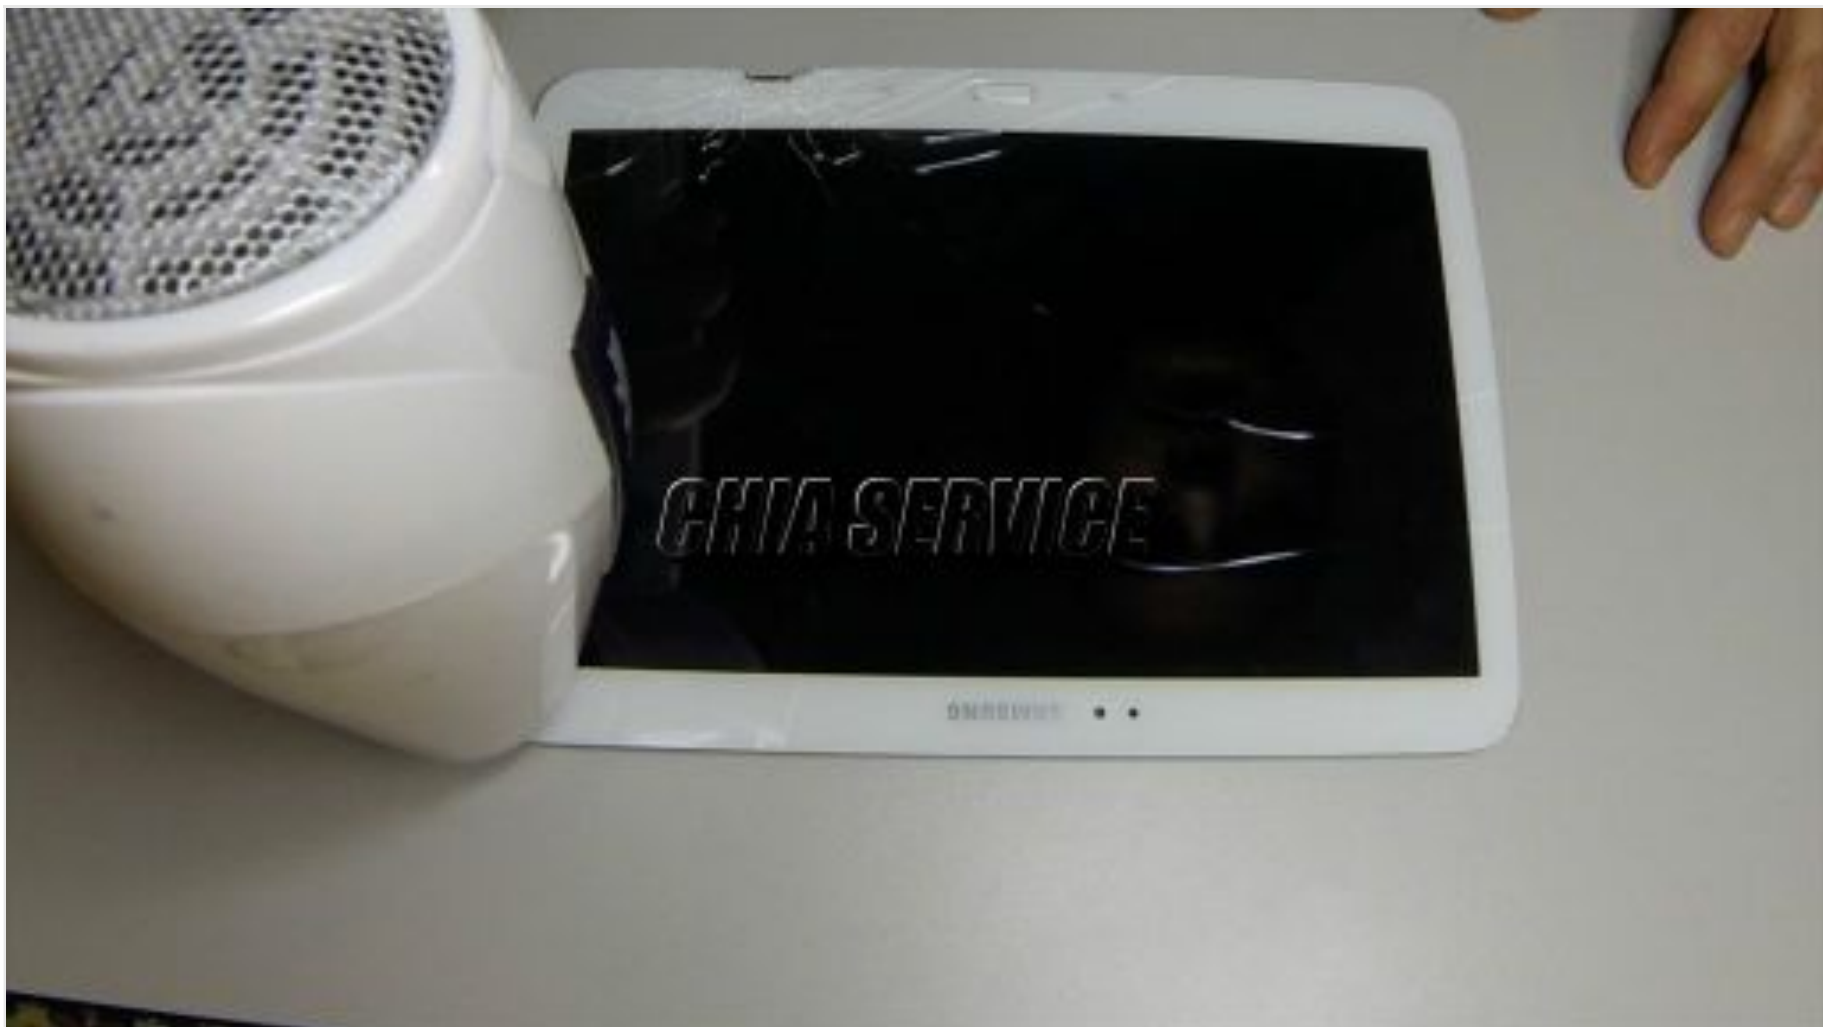
Estrazione Sensore.

Scaldare il vetro lungo la cornice con un Phon di ottima fattura.

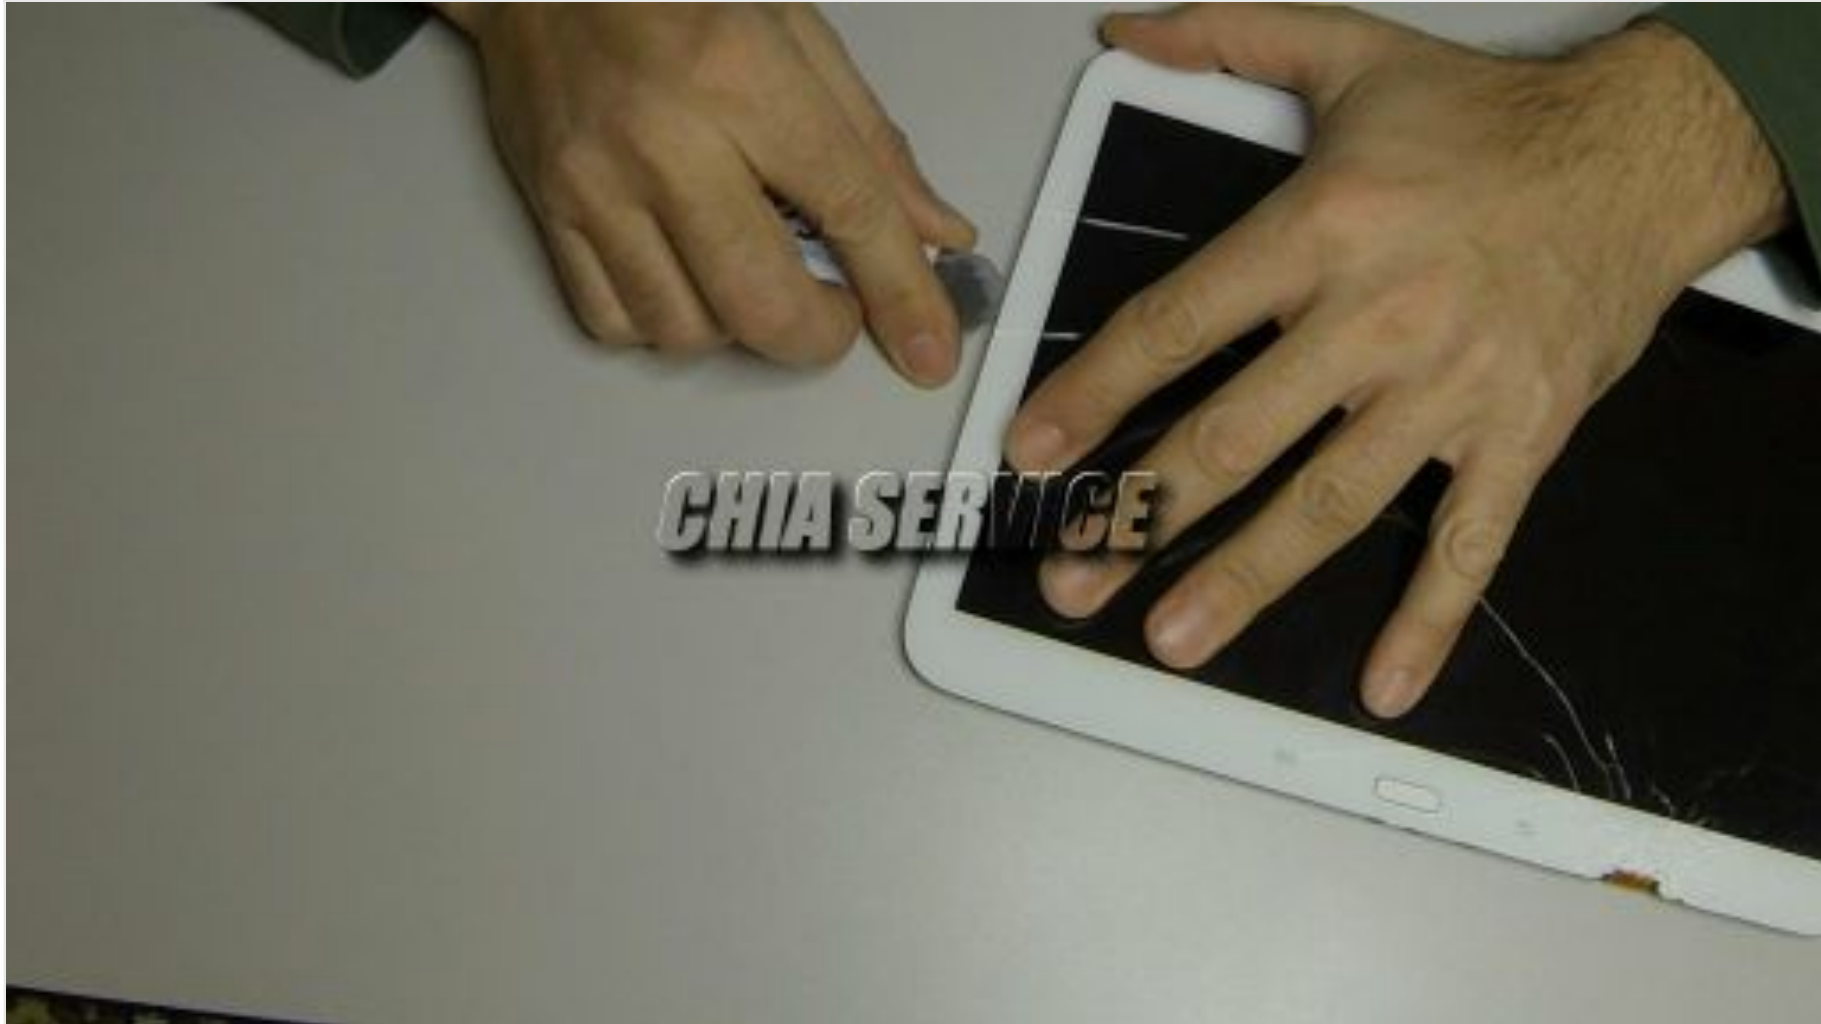
Quando la temperatura raggiunta sarà tale da permettere di utilizzare l'iSesamo, inseriamolo sotto la cornice e iniziamo la vera e propria rimozione dello Screen.
