# COME SMONTARE E SOSTITUIRE IL VETRO AD UN SAMSUNG GALAXY TAB 3 10.1 GT-P5210 5200

## **Guida Tutorial Sostituzione Vetro Samsung Tab 3 10.1" GT-P5210 5200**

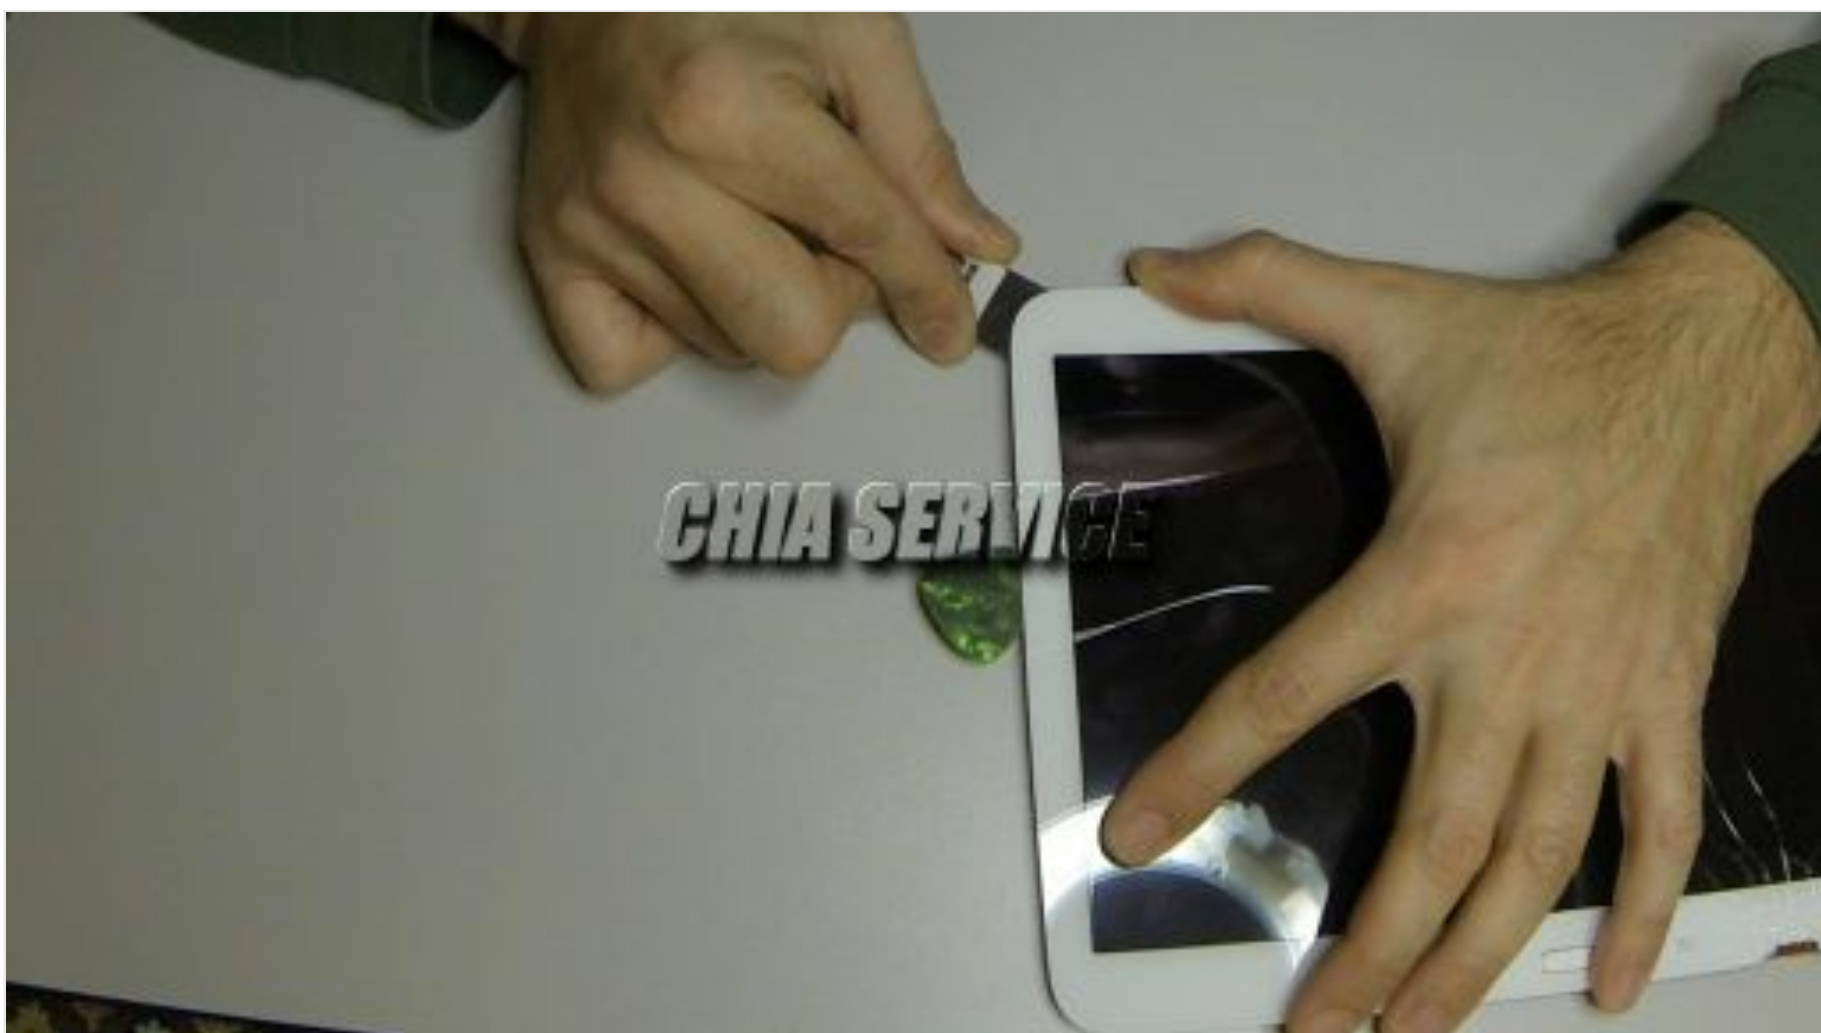
Aiutiamo l'estrazione utilizzando plettri e caccialeva vari.

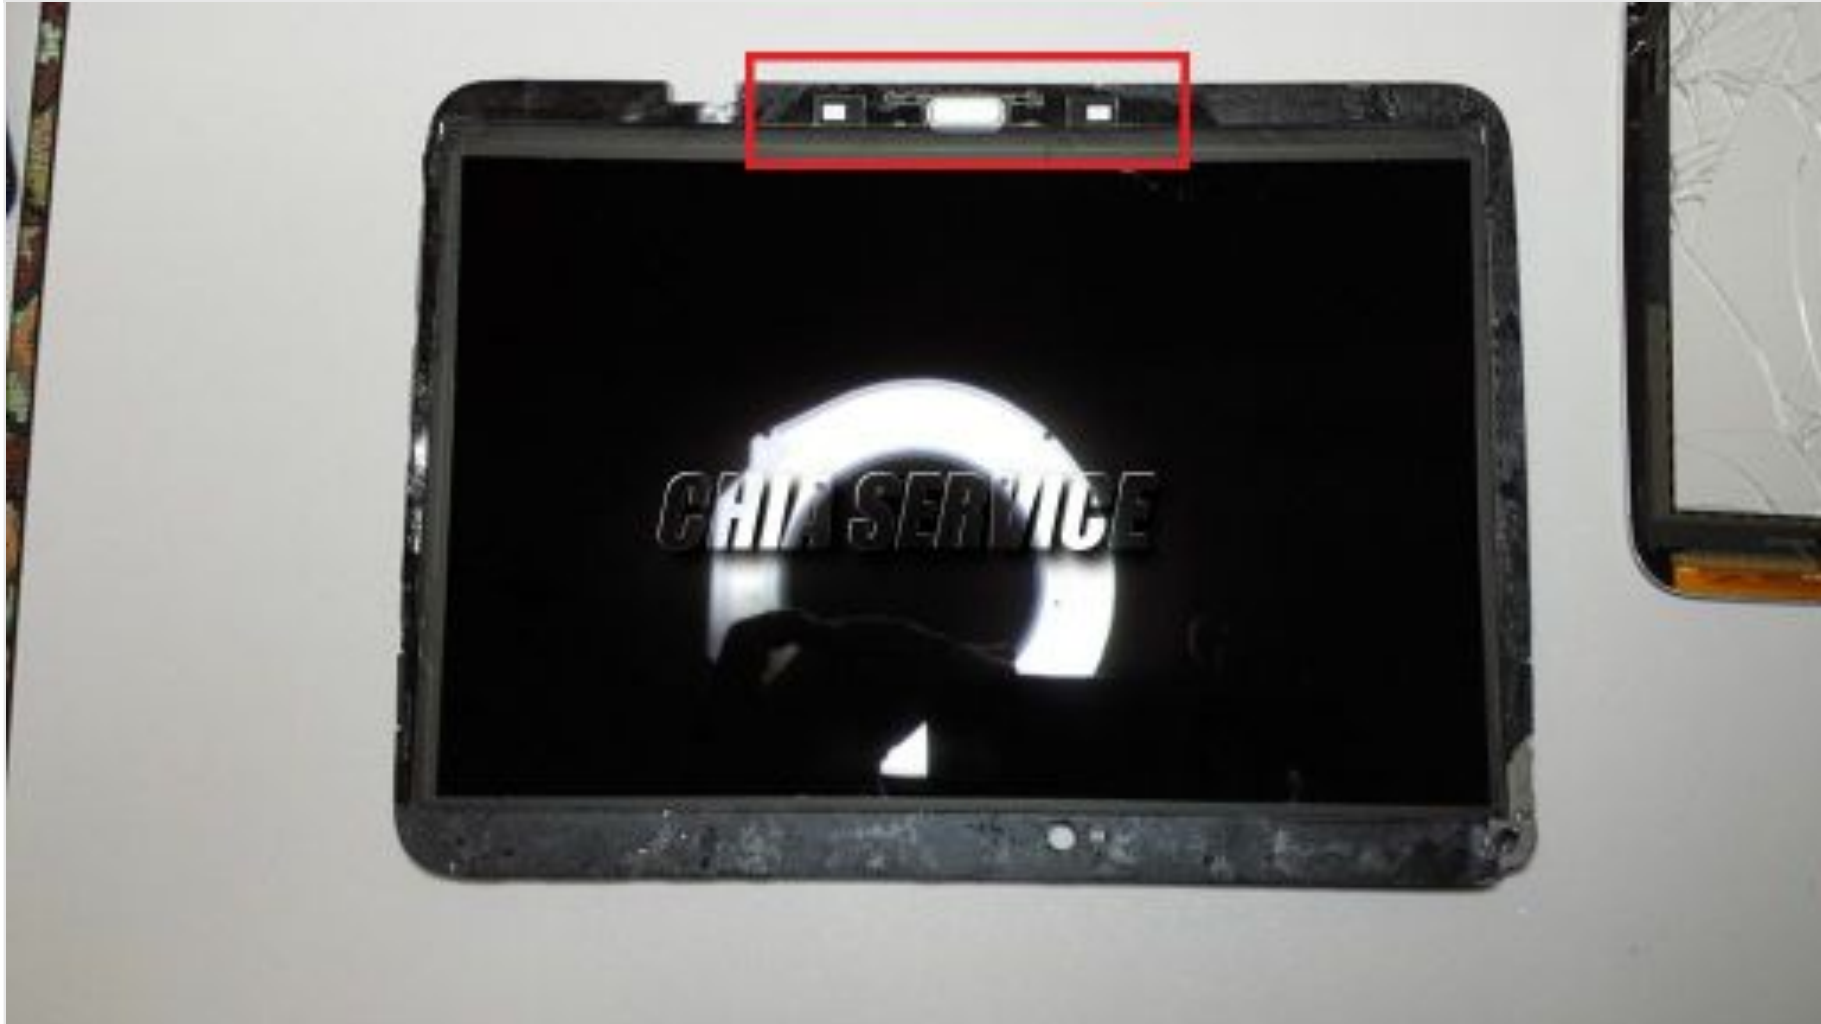
Il risultato ottenuto sarà il seguente, durante l'estrazione prestare molta attenzione alla zona indicata in rosso, è la base dei tasti fisici Home e laterali retro illuminati.

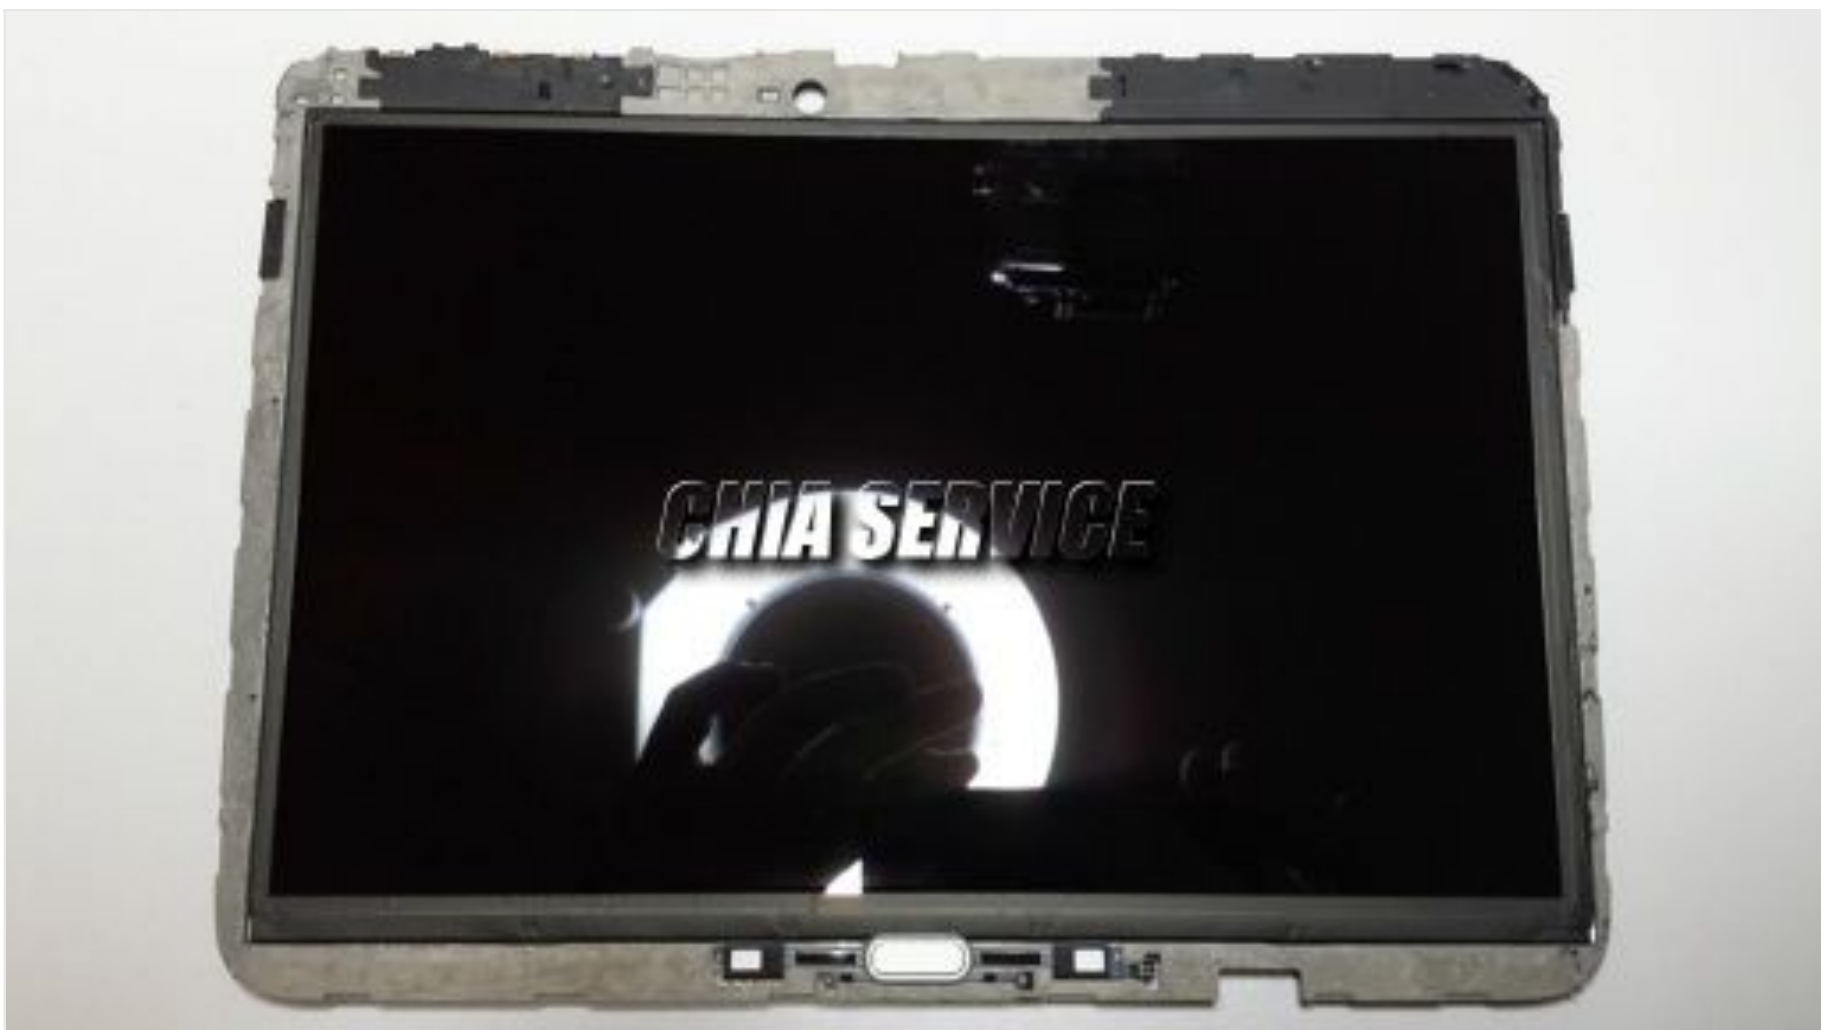
Nel nostro caso specifico, lungo il bordo dello scheletro, e' rimasto incollato il vecchio biadesivo di congiunzione, rimuoverlo, il risultato sarà il seguente:

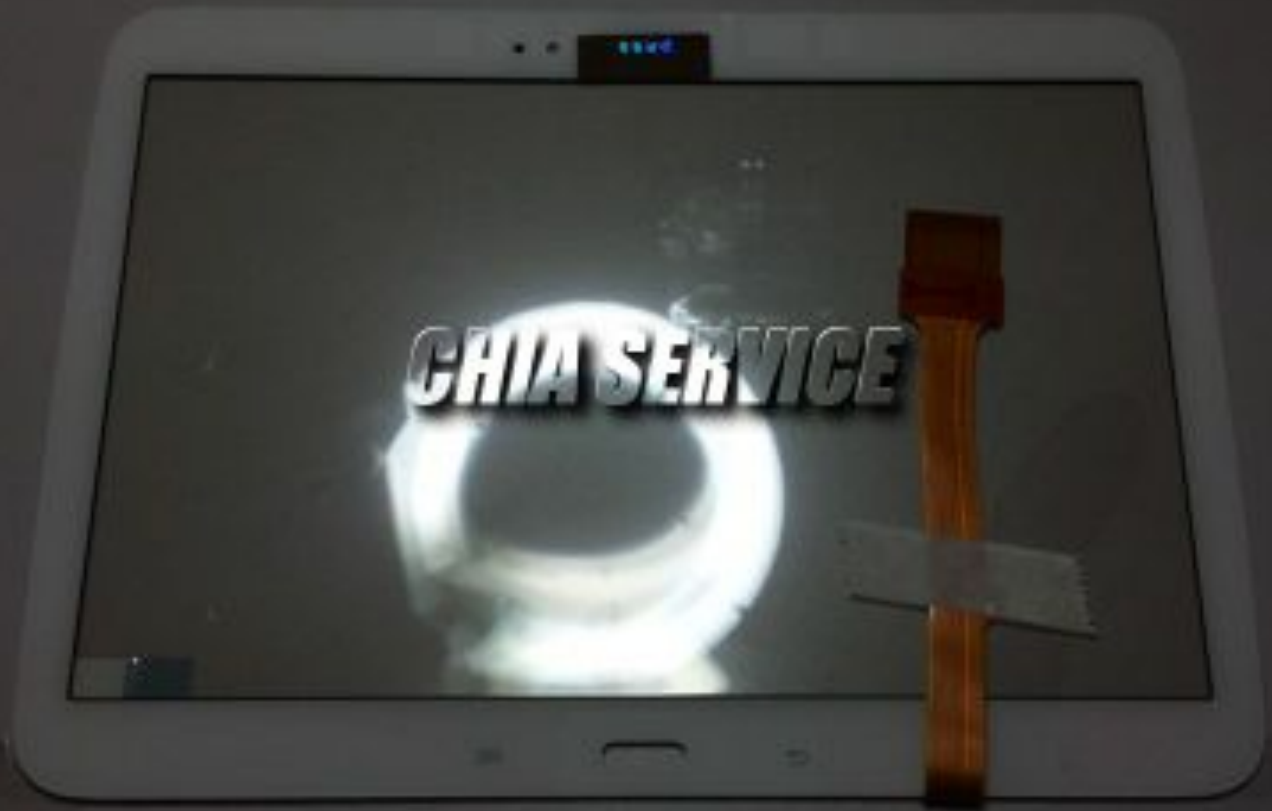
Nella foto sottostante è presente il nostro ricambio.

Nella parte inferiore del Vetro Touch Screen sono presenti due pellicole da rimuovere, quella del touch, e quella biadesiva della cornice, sinceriamoci che tutto sia pulito, e centriamo il ricambio perfettamente.

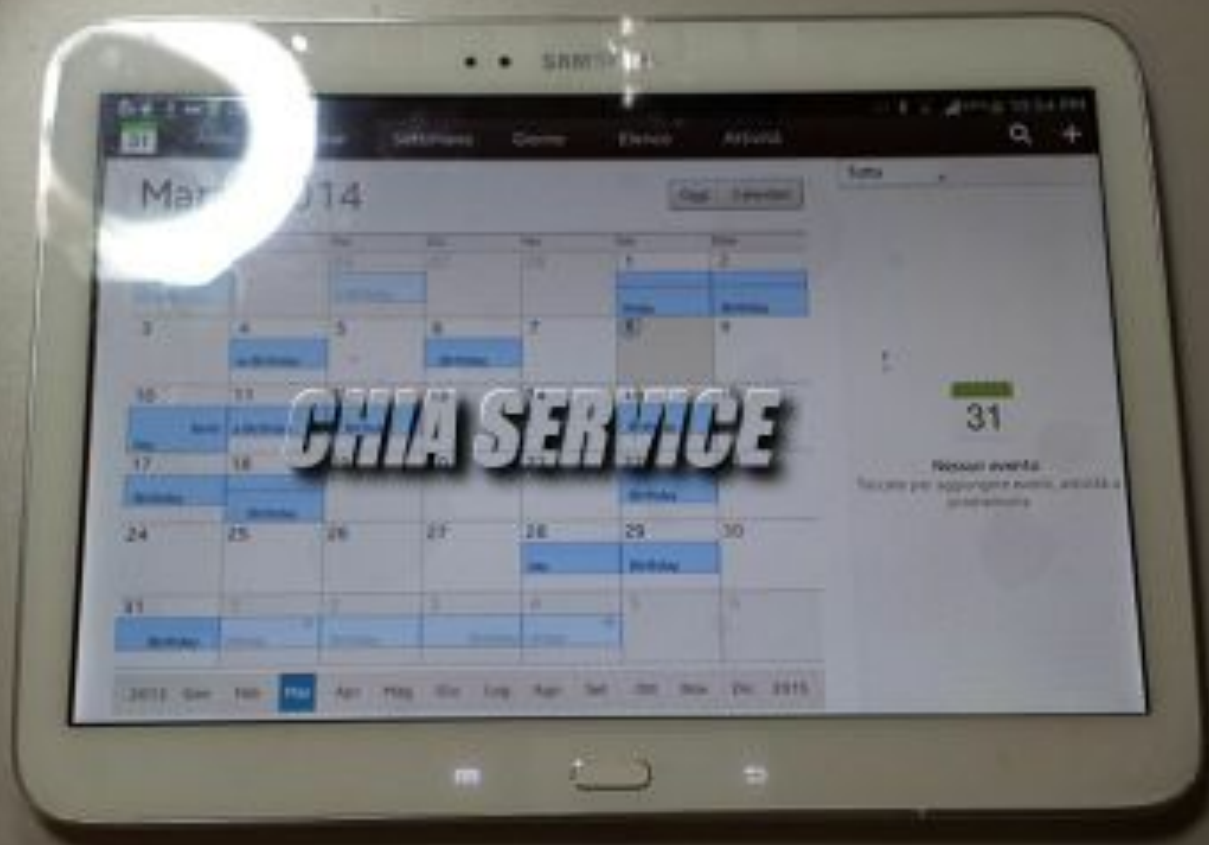
Questo è il risultato finale:

Una volta collaudato positivamente è pronto per essere consegnato al suo legittimo proprietario.
